# ترميم آثار فوه

فوه ١٩٩٧

إعداد : قطاع الآثار الإسلامية والقبطية

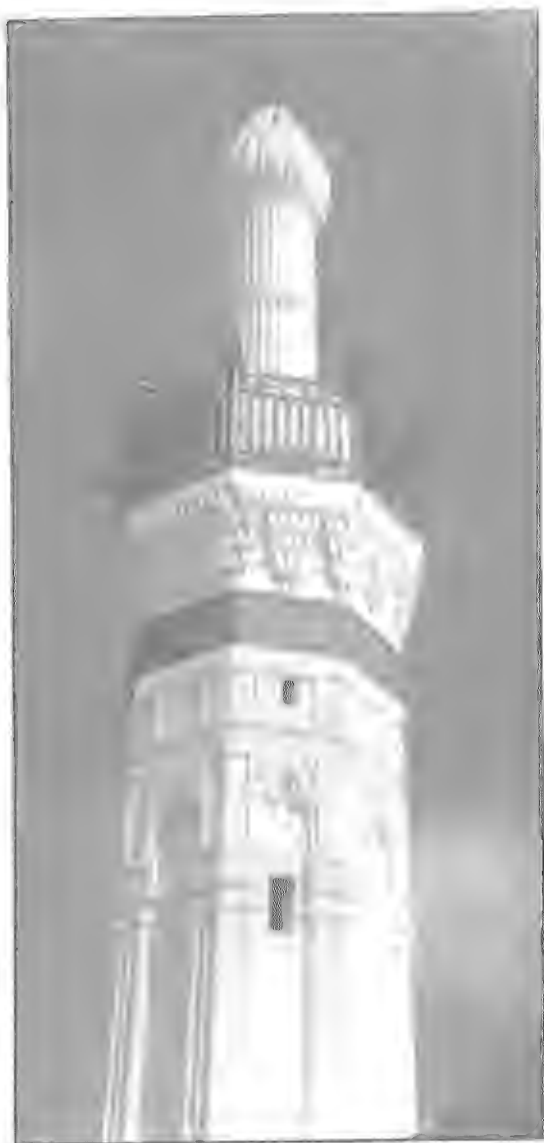
مينارة مسجد نصر الله بعد الترميم

جميع زخارف المئذنة ومعالجة المقرنصات والخوذة ورقبتها ،  
ومعالجة الكحلة العريضة داخل المئذنة وعمل إنارة لها من الداخل  
وتركيب كوابيل خشبية بالخوذ بدلا من الكوابيل النالفة .

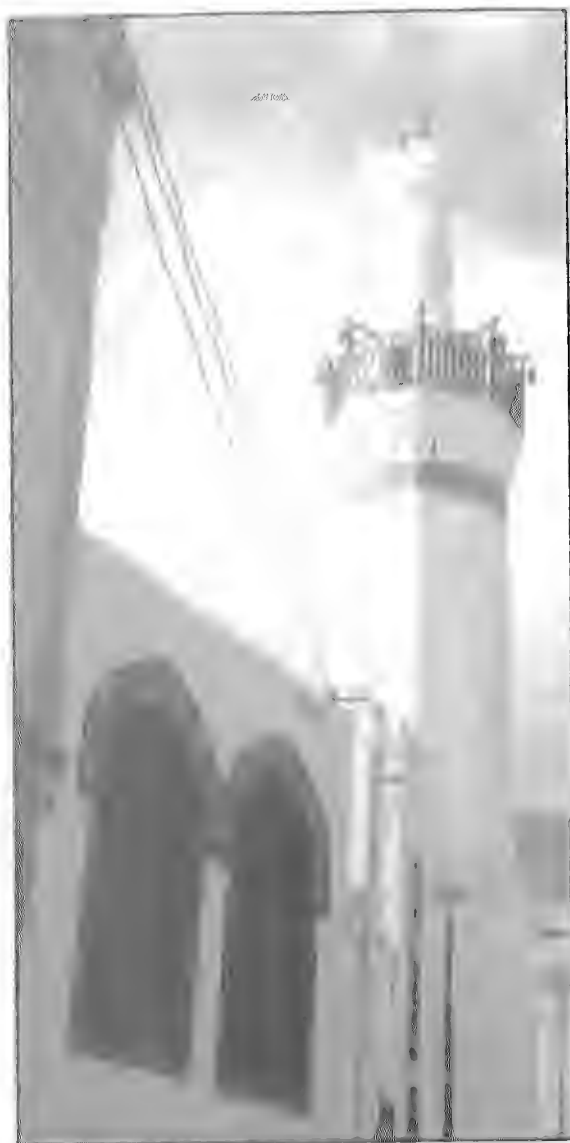
مسجد نصرالله بعد الترميم

- ١- ترميم جميع الجدران والبوائك والعقود بتزجير الشروخ إحلال المباني المتهاكلة ، خاصة أسفل السقف وتركيب أخشاب بديلة مع عمل الأشرطة الخشبية ذات الزخارف وعناصر السقف الأصلية .
- ٢- تركيب النوافذ بالكامل للجامع بالمواصفات التى استقر عليها رأى بما كان باقيا بالجامع وقياسا على النوافذ القديمة بالمساجد والجوامع الأخرى ، وكذلك تركيب أبواب الغرف والمئذنة ، وعمل درابزين للمئذنة بنفس الشكل الأصلى .
- ٣- تغيير جميع شبكة الكهرباء وتركيب مشكاوات على الأوتار وفوانيس للمئذنة والمداخل .
- ٤ - تكسير بياض المئذنة من الخارج بعد رصد جميع زخارف البدن ، والكشف عن شريط من الطوب المنجور أسفل المقرنصات ، وإعادة

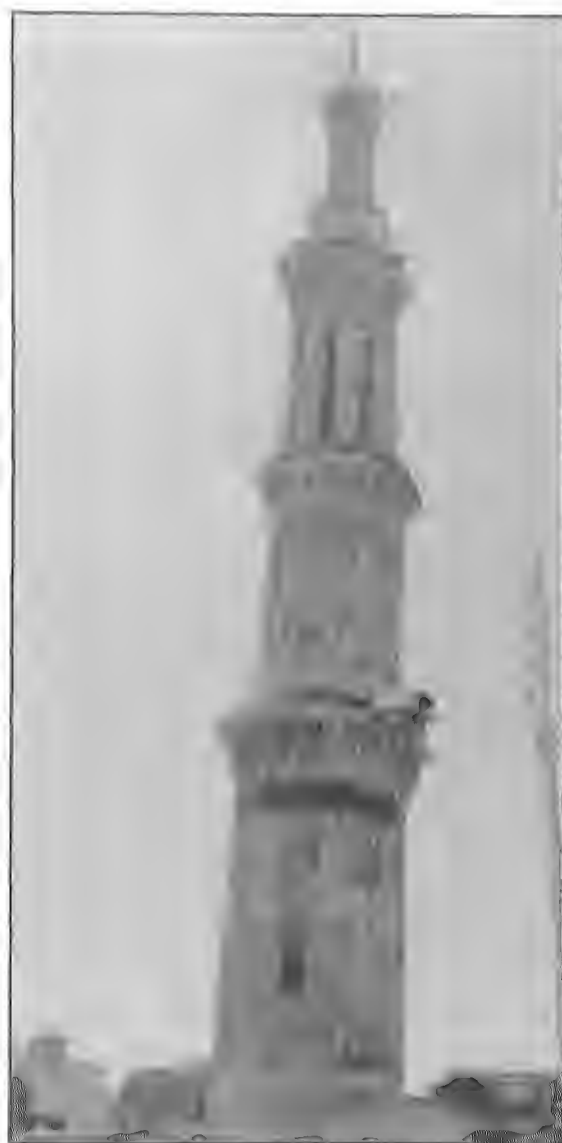
- ١ - كان السقف فى حالة متهالكة فقد تشبع بالرطوبة نتيجة مياه الأمطار وأدى ذلك إلى تحلل الأخشاب .
- ٢ - حدوث هبوط فى العديد من الأعمدة الحاملة للعقود أحدث تصدعات فى العقود بالإضافة الى وجود ميل واضح بها .
- ٣ - ارتفاع نسبة الرطوبة فى الجدران الخارجية للجامع نتيجة لارتفاع منسوب المياه الجوفية وارتفاع رديم الشوارع المحيطة .
- ٤ - تأكل معظم الزخارف الموجودة أعلى المداخل الخارجية للجامع .
- ٥ - وصلت المئذنة الى درجة كبيرة من الخطورة نتيجة لوجود بعض الميل فى الدورة الاخيرة للمئذنة وتلف معظم المقرنصات الحاملة لدورات المئذنة أدى الى تفكك السياج الخشبى للشرفات .

جامع عبد الرحيم القناة قبل الترميم  
« وظهر ميل المئذنة »

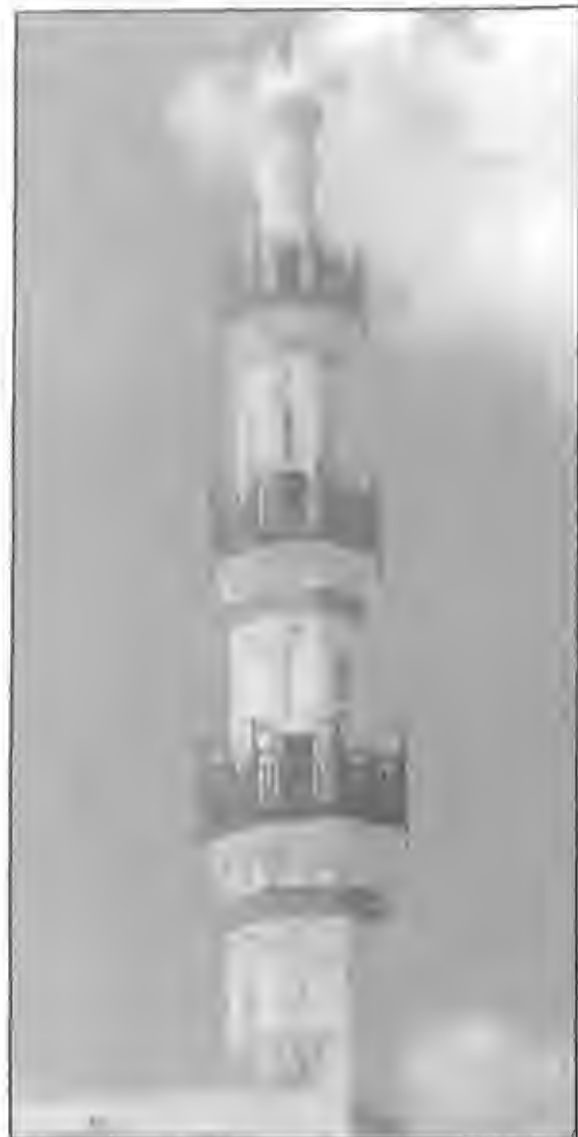
جامع عبد الرحيم القنانه بغداد الترميم

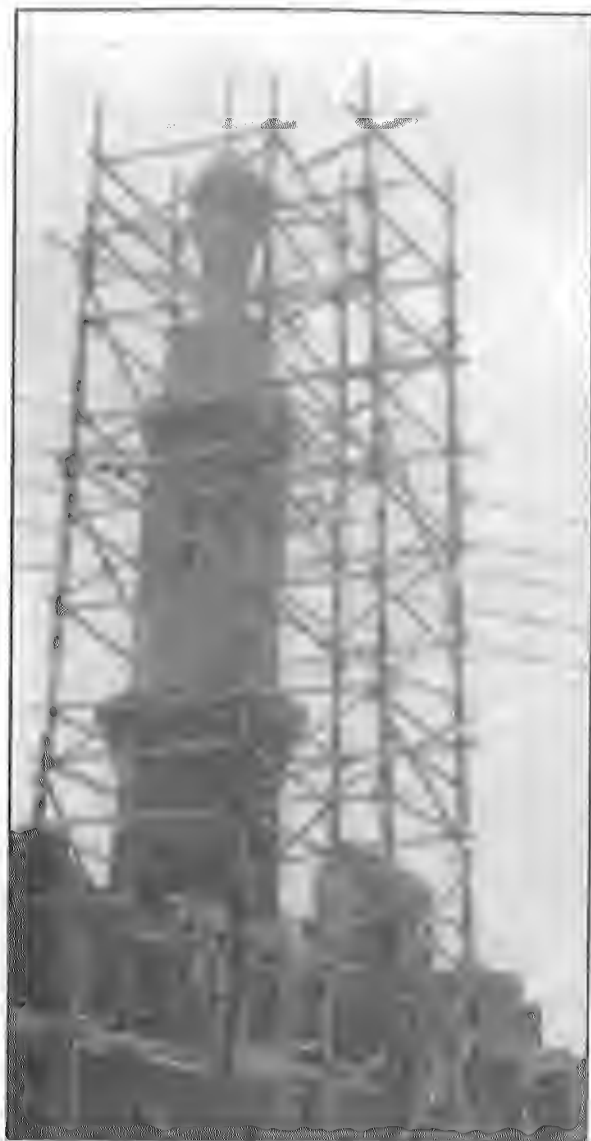
جامع أبو المكارم أثناء الترميم

- ١- تدعيم أساسات الأعمدة من الداخل .

- ٢- تغيير الأرضيات بالكامل وتركيب بلاط حجارى .
- ٣- تركيب طبقات عازلة أفقيا ورأسيا من الرقائق المعدنية للجدران .
- ٤- تكسير أعمال البياض بكامل الجامع داخليا وخارجيا مع عمل الترميمات اللازمة للشروخ وفك عقود المسجد وإعادتها بالشكل الأثرى القديم .
- ٥- فك وإعادة مباني قبة الجامع مع الاحتفاظ بالشكل الأثرى .
- ٦- تغيير الاسقف بالكامل وتركيب أخشاف جديدة وعمل طبقة عازلة وتركيب بلاط للسطح .
- ٧- تغيير نجارة المسجد بالكامل من أبواب وشبابيك بالشكل الأثرى القديم السائد فى ذلك العصر .
- ٨- ترميم المئذنة بالكامل وتشكيل المقرنصات والزخارف وإعادة الشكل المعمارى الأثرى القديم .
- ٩- ترميم السلم الخشبى داخل المئذنة مع تغيير نجارة الدرابزينات طبقا للمواصفات الأثرية الأصلية .
- ١٠- إعادة بناء وترميم وإصلاح دورات المياه من مباني ونجارة وأدوات صحية وقيشانى وبلاط أرضيات .

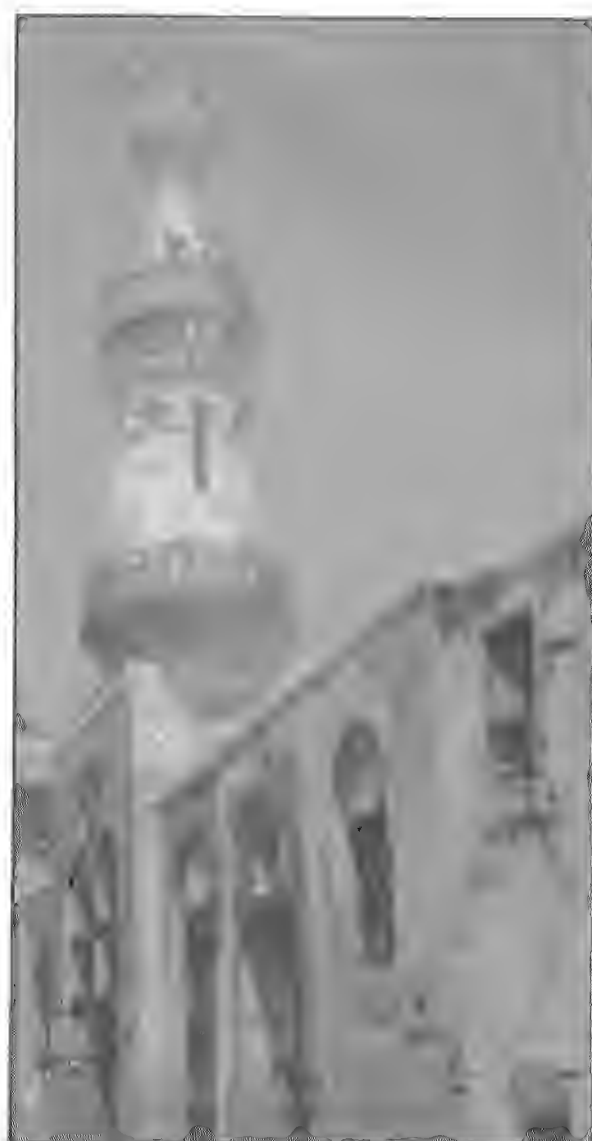
- ١- تهالك تام بالحوائط والأسقف وطمع بالأساسات .
- ٢- تصدع بالحوائط والعقود الداخلية .
- ٣- وجود تصدعات وتهالك بجسم المئذنة ومقرنصاتها .
- ٤- تلف الأرضيات الحجرية من أثر الرشح .
- ٥- تهالك تام بدورات المياه من مباني وصرف صحي .

جامع أبو المكارم قبل الترميم

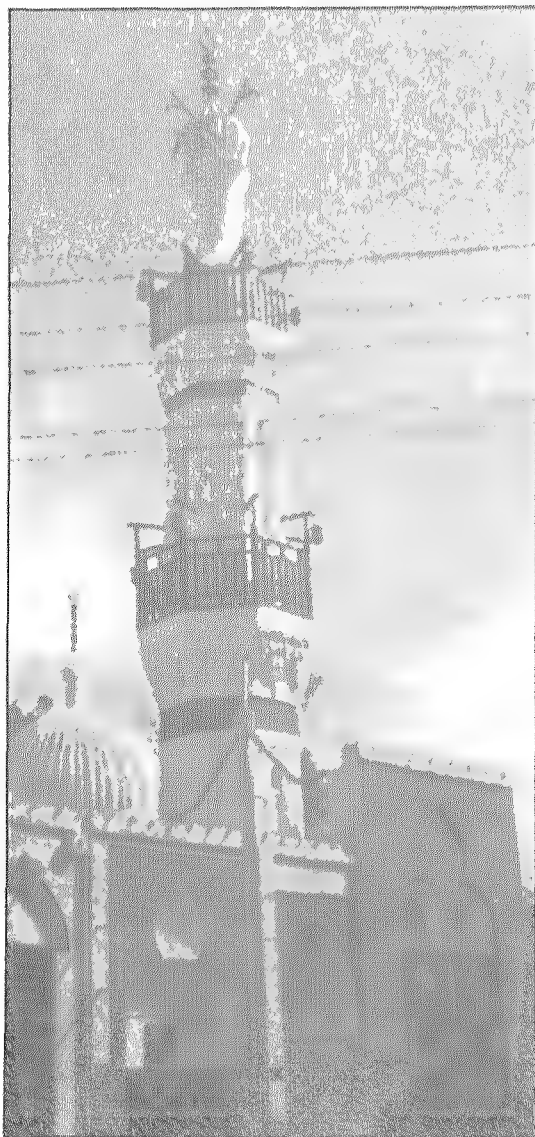
جامع أبو المكارم بعد الترميم

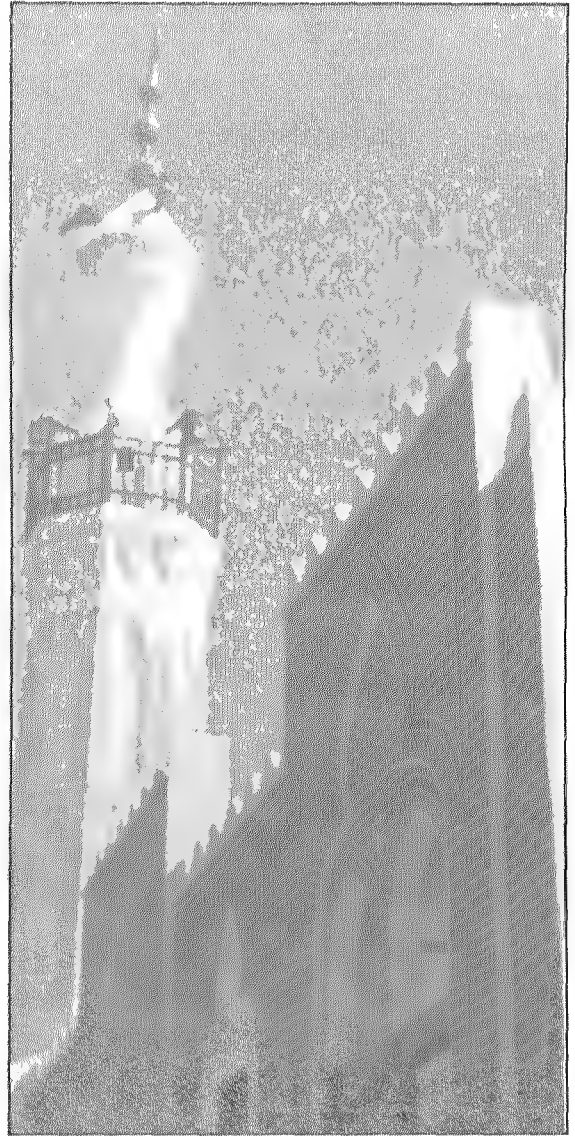
مسجد النميح، بعد الترميم

- ١- تفسير طبقات البياض القديمة للكشف عن سلامة الجدران .
- ٢- إزالة الجزء الحديث من المئذنة وهي (الخوذة والقلم) وإعادة بنائه على الطراز المعاصر لبناء المسجد ومعالجة المقرنصات .

- ٣- تشكيل الزخارف الجصية للمئذنة على شكل أعمدة بها تهشيرات وتركيب درابزين من الشرفة والهلال النحاسي .
- ٤- معالجة كافة الجدران بعمل التدعيم والعزل الأفقي والرأسي وتزوير الشروخ والتصدعات مع إعادة تركيب عمودى للمحراب .

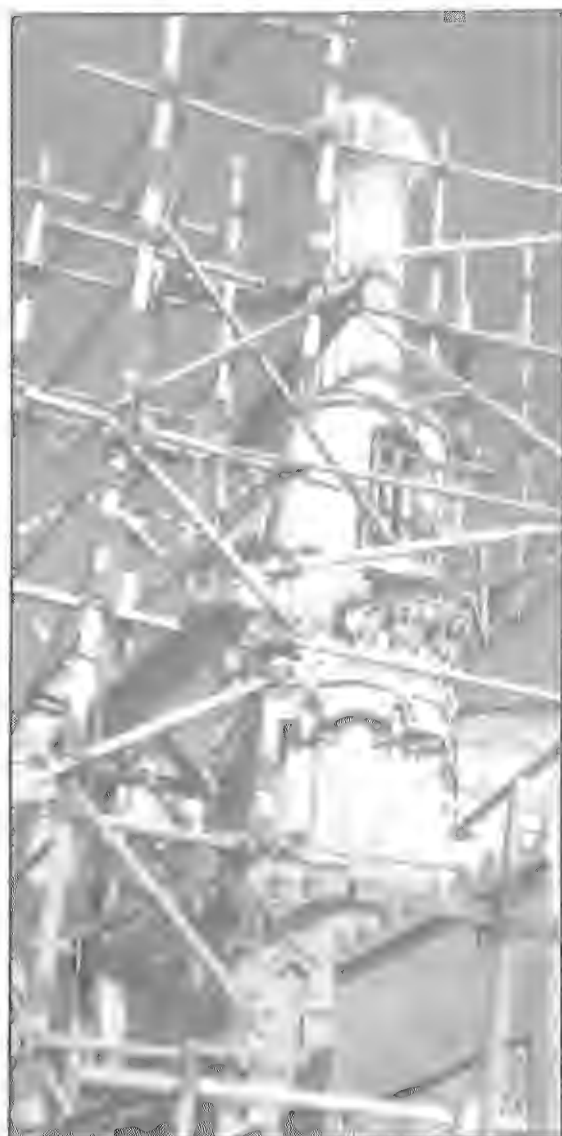
مئذنة مسجد الشيخ شهبان أثناء الترميم

- ١ - الكشف عن أخشاب السقف وفكها واستبدال القالف منها وعمل العزل المناسب .
- ٢ - تنزيل كافة طبقة الملاط من الداخل والخارج ، وتزوير الشروخ بالجدران والعقود .

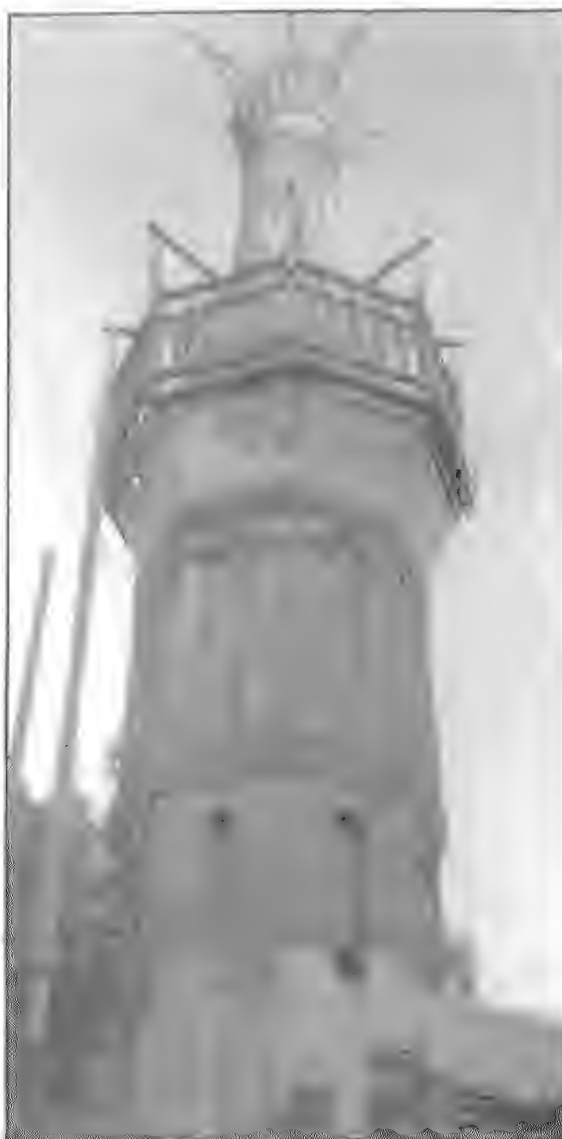
أما الشبابيك والابواب فقد تم تغييرها بعناصر غير أثرية فى فترة لاحقة ، كما أن الأضواء غير مناسبة للطبع الاثرى ، اضافة الى وجود تلفيات بالمئذنة .

مئذنة مسجد الشيخ شهبان قبل الترميم

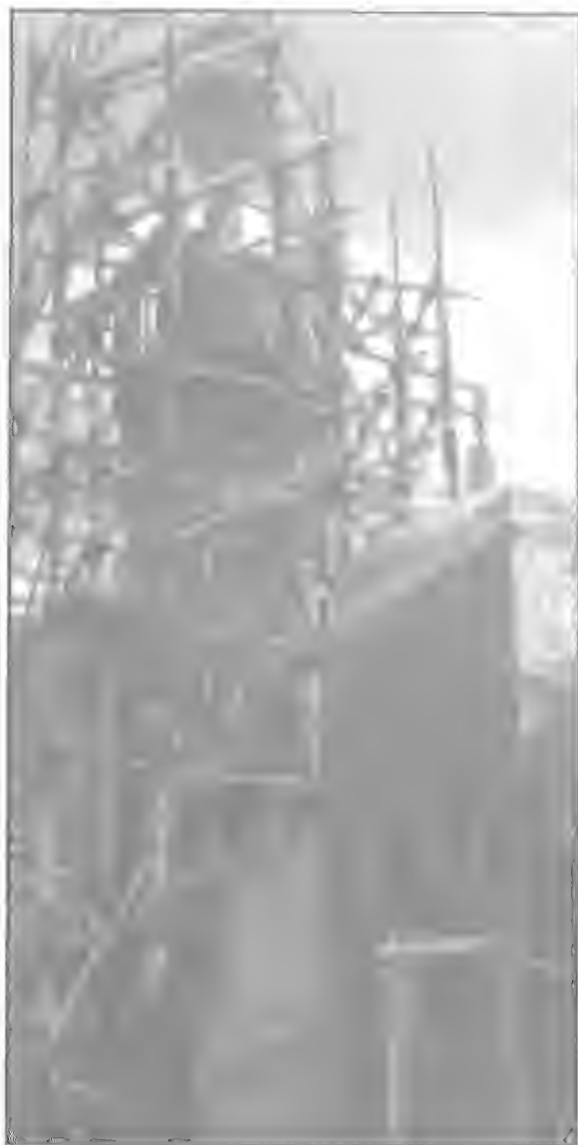
مسجد دawk الدار أثناء الترميم

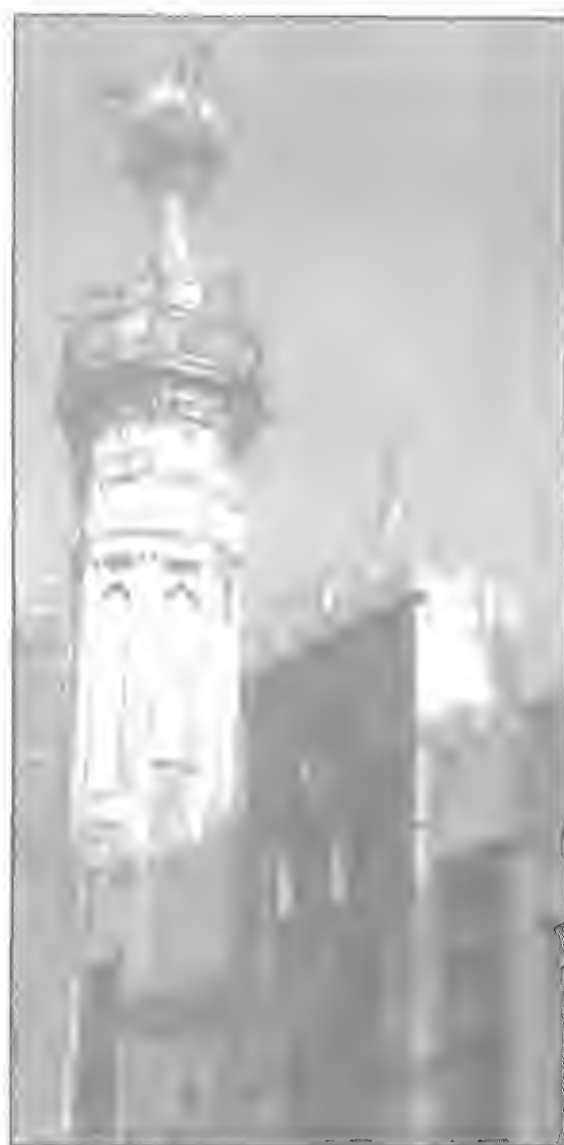
مسجد دawk الدار قبل الترميم

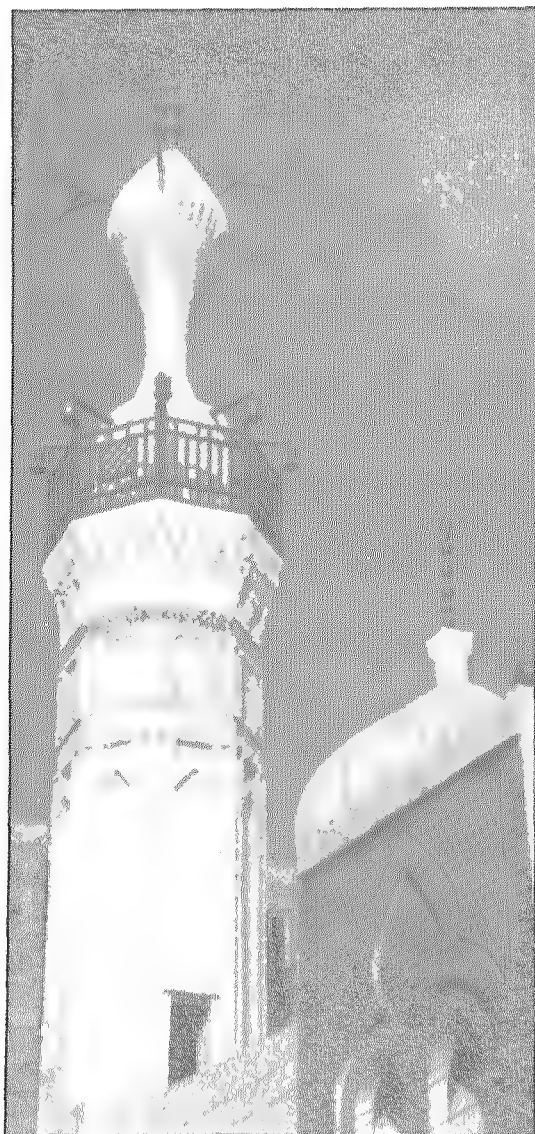
مسجد داعك الدار بعد الترميم

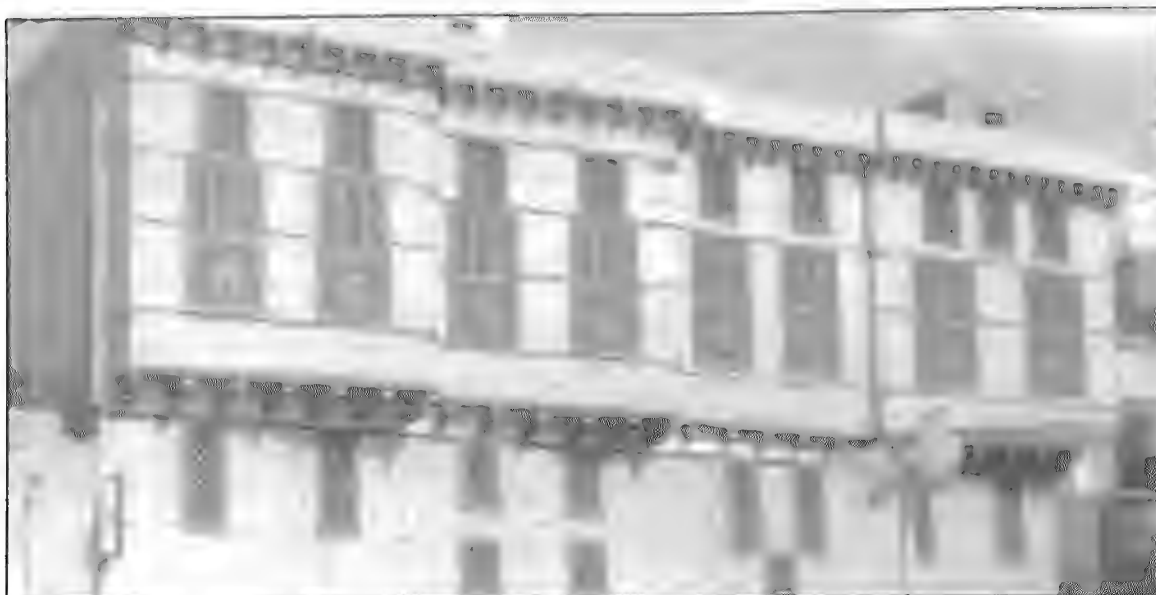
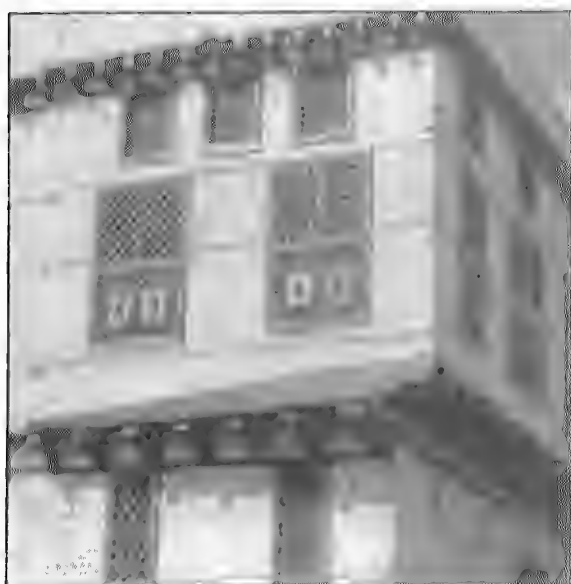
ربع الخطايبه بعد الترميم

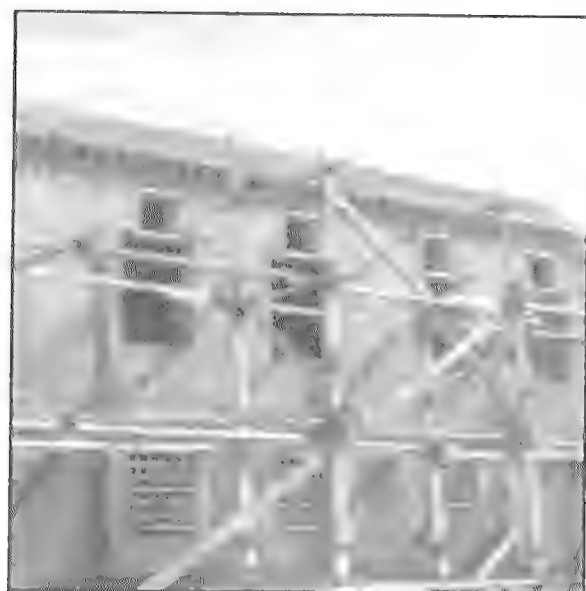
التكية الخلوتية أثناء الترميم

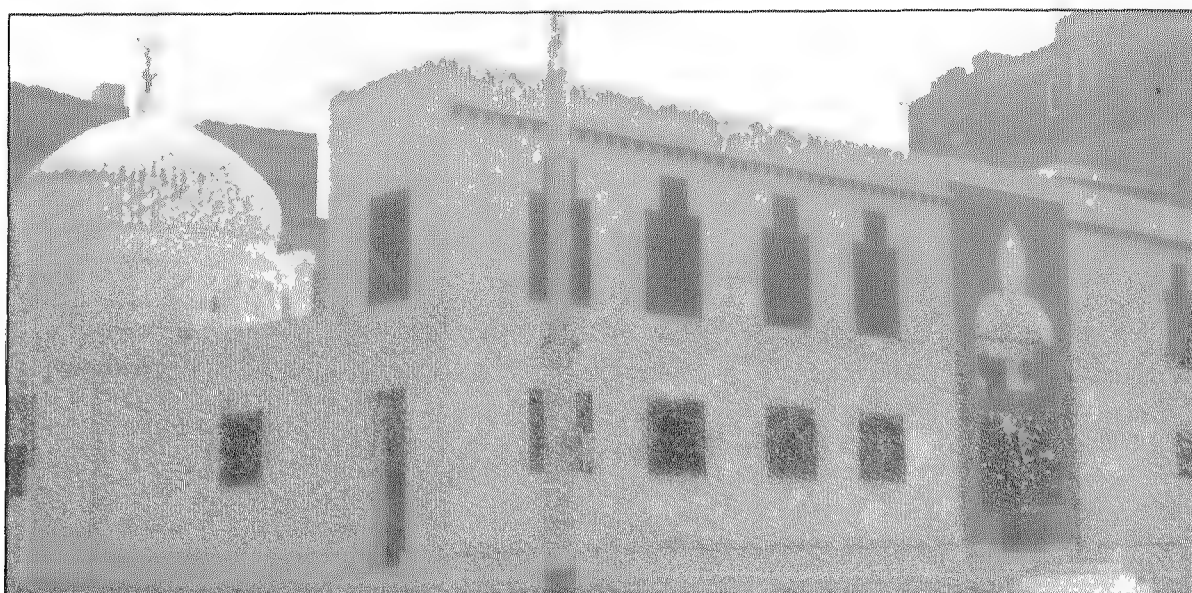
التكية الخلوتية بعد الترميم
